Restauration du portail central de la cathédrale de Reims

Bilan de l'étude documentaire

Les ébrasements du portail central de la cathédrale de Reims

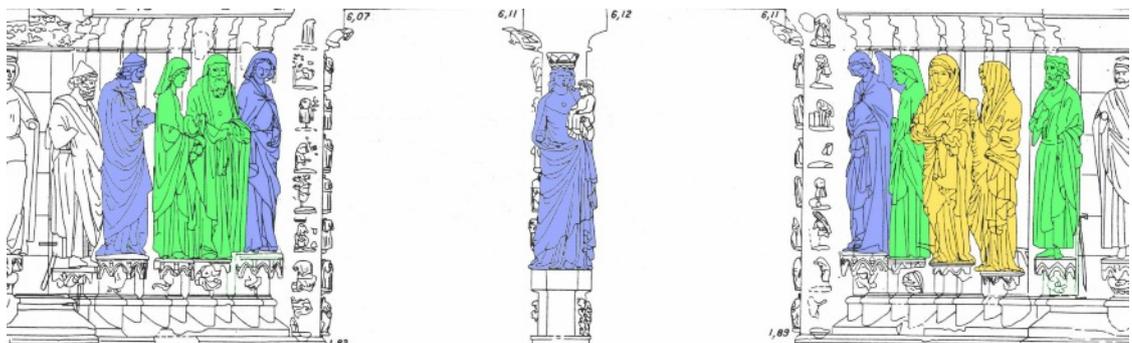
Les sculptures du portail central reconnues comme étant de style amiénois (vert sur le relevé) sont : les deux statues du milieu de l'ébrasement gauche (Siméon et la Vierge à l'Enfant lui faisant face), la Vierge de l'Annonciation, et le roi de l'extérieur de l'ébrasement (David ?) ; celles de style rémois (bleu) : l'ange de l'Annonciation, saint Joseph et la servante à l'ébrasement gauche, et la Vierge du trumeau ; les deux figures de la Visitation étant nettement de style antiquisant

(jaune), tout comme le prophète à tête d'Ulysse - hors opération - de l'extérieur de l'ébrasement gauche.

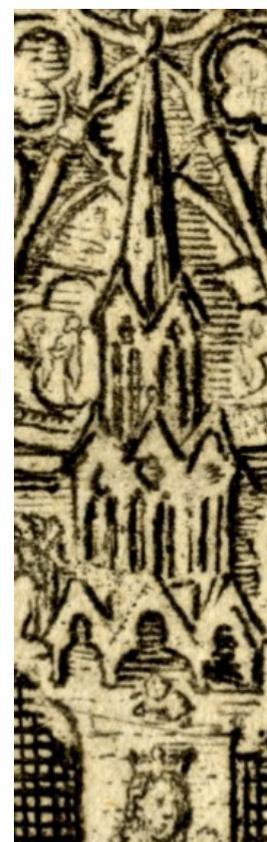
Détail de la gravure de Nicolas de Son, 1625 (BMR 9-323)

La Vierge du trumeau est présentée comme la Nouvelle Eve, qui racheta le Pêché originel d'Adam et Eve (scènes du socle). Vierge couronnée (la couronne est récente mais en remplace une originelle, du 13^e siècle, qui était plus discrète). Elle était surmontée par une figurine en buste, probablement du Christ sortant des nuées (visible sur les gravures anciennes) et ponctuée/magnifiée par un dais monumental (détruit à la Révolution) dans le style rayonnant (dais/disposition unique sur la cathédrale). Initialement, elle devait tenir un lis dans sa main droite.

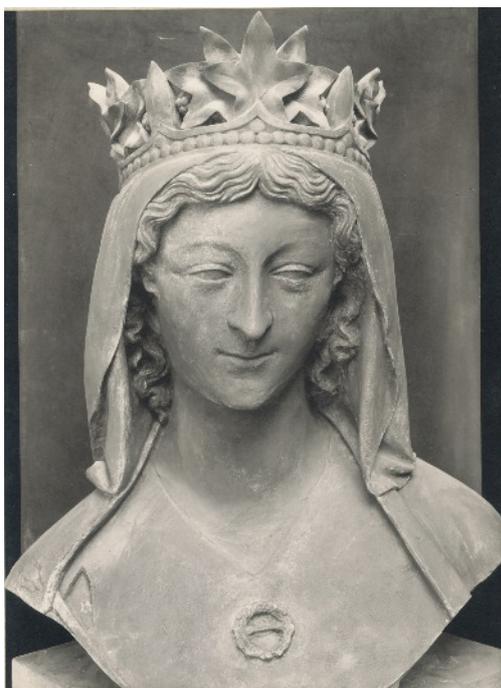
BN, fonds Doucet (Paris) ; n° BAA II 174 20.

A noter : un projet des restitution d'une couronne plus discrète a été formulé par le sculpteur Wendling vers 1905 comme l'atteste un cliché Rothier d'une maquette plâtre du buste de cette statue conservé à la bibliothèque d'Art et d'archéologie

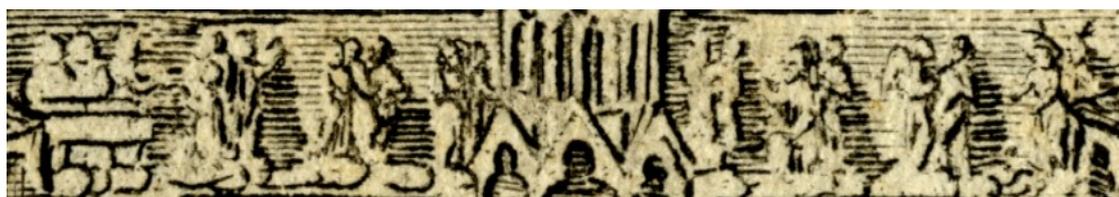
linteau : détail de la gravure de Nicolas de Son, 1625

Avant la Révolution le **linteau** s'ornait, comme aux portails latéraux, de scènes sculptées en haut-relief. Il s'agissait là-aussi de scènes de la vie de la Vierge, difficiles à identifier à partir des gravures anciennes, mais partiellement décrites par les écrits antérieurs à leur destruction (l'historien Marlot au 17^e siècle y décrit l'Annonciation, la Visitation, la Purification de la Vierge au moment de la Présentation de Jésus au temple).

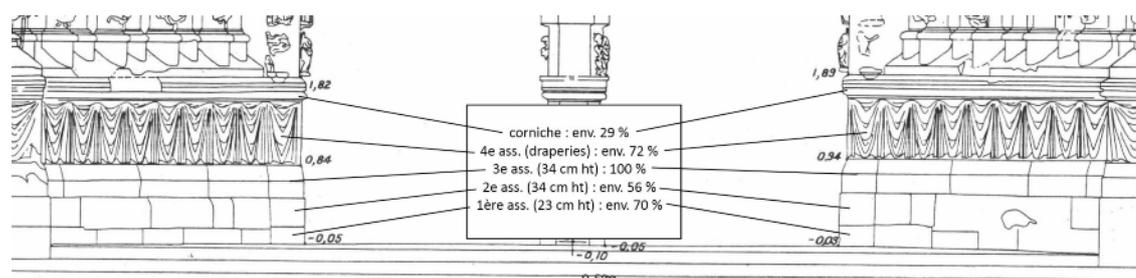
- en reprenant très largement les **soubassements** d'architecture avec draperies, ceci de l'assise basse au niveau du sol jusqu'au larmier sous le lit de pose des statues-colonnes. Cette reprise est effectuée en pierre dure rousse d'Yerval (lieu-dit Irval, au nord du village Branscourt, à 15 km à l'ouest de Reims) pour les assises basses et en « pierre blanche » pour les draperies (4^e assise) (lieu de provenance à déterminer ; en tout cas une pierre locale du même bassin géologique, et pouvant provenir soit d'Unchair soit de Hourges, deux sites fournissant de la « pierre blanche » à cette époque, soit d'Hermonville, où la pierre blanche est attestée un peu plus tard). Un des piédroits des portes centrales est aussi repris, sur 1,8 m de haut.

Importance des prévisions de reprises du soubassement en 1737

La réception des travaux permet de savoir que les linéaires prévus de remplacement de pierres au soubassement furent largement dépassés : plus 19 mètres linéaires de draperies sur la totalité du pourtour, et plus 25 mètres linéaires d'assises de soubassement. Ce qui permet de penser que la quasi totalité des soubassements et draperies furent remplacés à cette époque (l'observation permet de déceler quelques - rares - draperies datant encore du 13^e siècle).

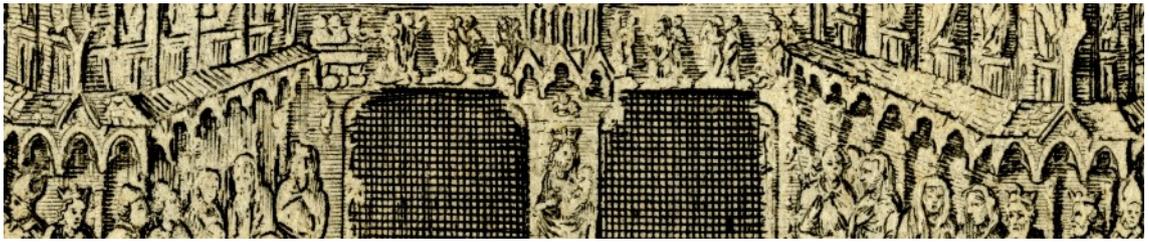
- autre intervention importante : le remplacement de la **petite couverture de tuiles** en appentis située au-dessus des dais des statues-colonnes, et qui s'y trouvait de toute évidence depuis l'origine. Jugeant qu'il s'agissait d'une « mauvaise couverture en tuiles (sic) » et d'une « couverture de tuille inutile », les hommes du 18^e siècle ont préféré lui substituer des assises en pierre dure (probablement de la pierre d'Yerval là-aussi) « avec chevrons et larmiers et trèfles en façon de campane gothique suivant le modèle qui subsiste encore sur les massifs du portail ».

Petits toits en tuile en appentis avant 1737-1740 (détail gravure de Son, 1625)

Cette modification constitue l'exemple même de la restauration mal comprise. Il n'y a pas de doute que les hommes du 13^e siècle ont voulu ce petit appentis léger,

discret (vu du bas le regard n'en percevait que la tranche) pour ne pas briser l'élan vertical des portails et de la façade.

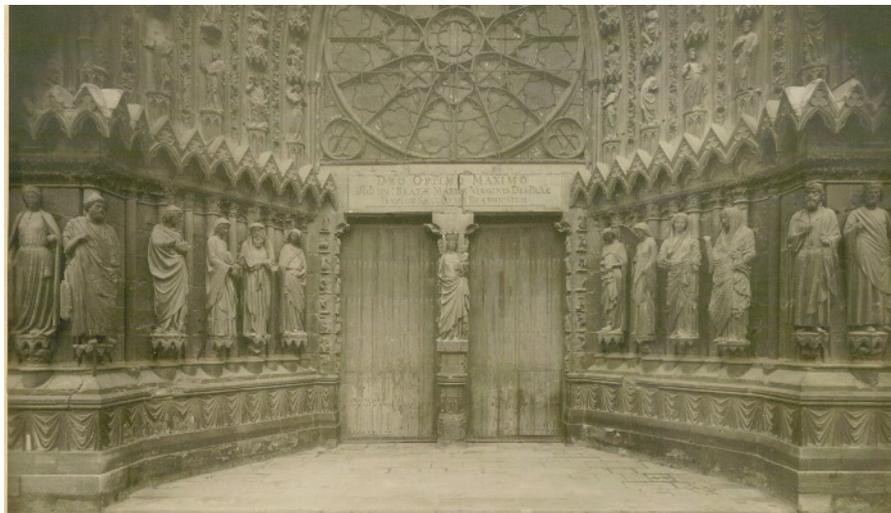
Phot. Rothier BMR XIII-III n°8 (vers 1905)

Les restaurateurs du 18^e siècle l'ont trouvé indigne de l'architecture de la cathédrale et n'ont pas compris cette intention initiale. Leur intervention a modifié notablement l'aspect général des portails en créant une coupure nette horizontale, une barrière dentelée entre le niveau des portes et des ébrasements et celui des voussures.

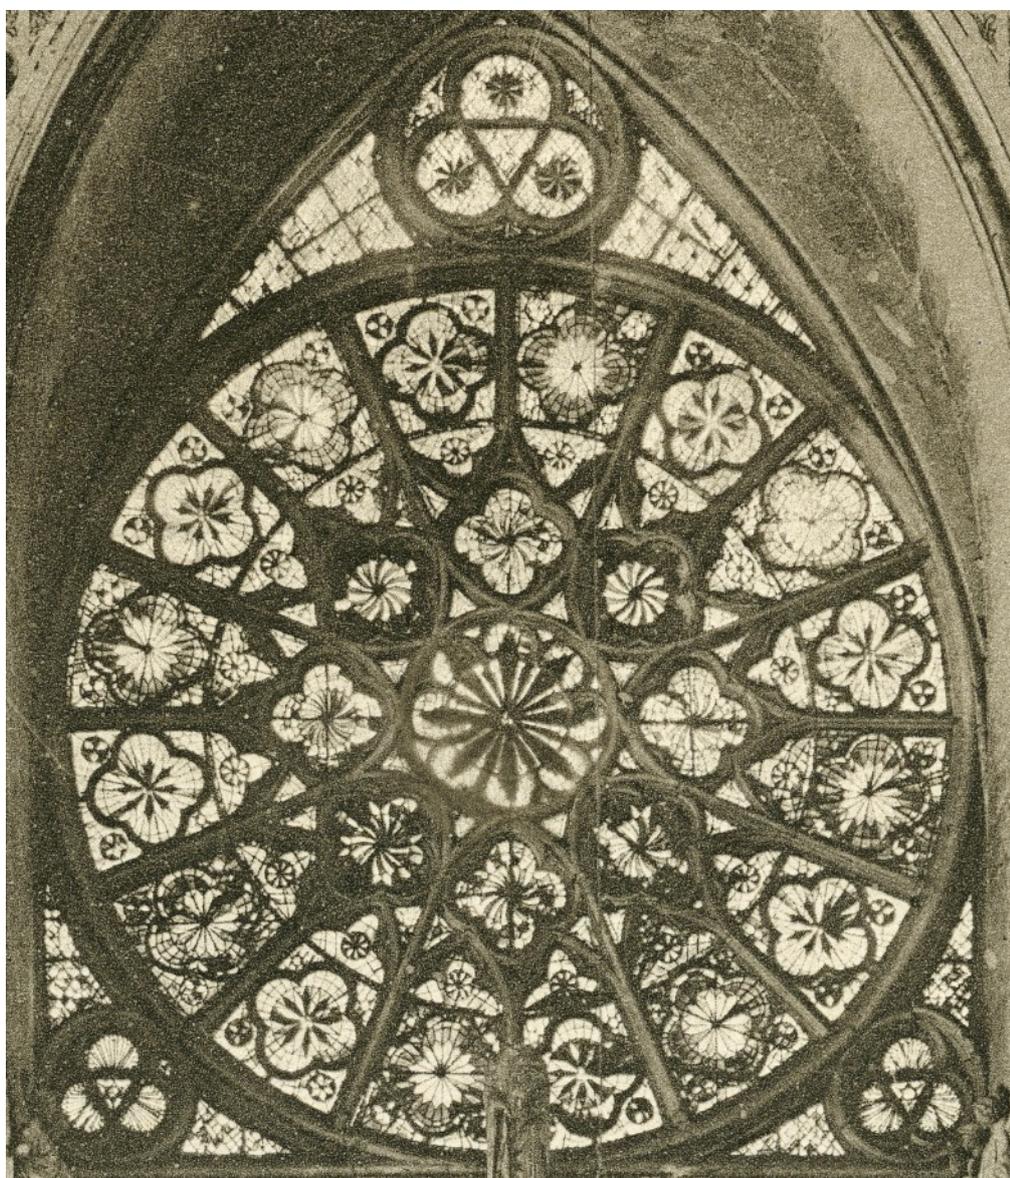
Détail d'une photographie BM Reims, avant 1914.

On ne sait si elle fut détruite, comme toutes les verrières basses de l'édifice, vers 1747, par l'action du chanoine Godinot, bienfaiteur de la ville de Reims et de la cathédrale, qui voulait voir clair dans son église. Il est probable cependant que la verrière du 13^e siècle subsista jusqu'en 1786 ou 1787, date à laquelle fut montée une verrière à motifs géométriques, très claire, très probablement réalisée par les verriers Simon, et en employant des verres rouges de l'ancienne vitrerie. Les avis divergent sur cette réalisation, les avis les plus nombreux allant cependant dans le sens d'un effet général assez médiocre.

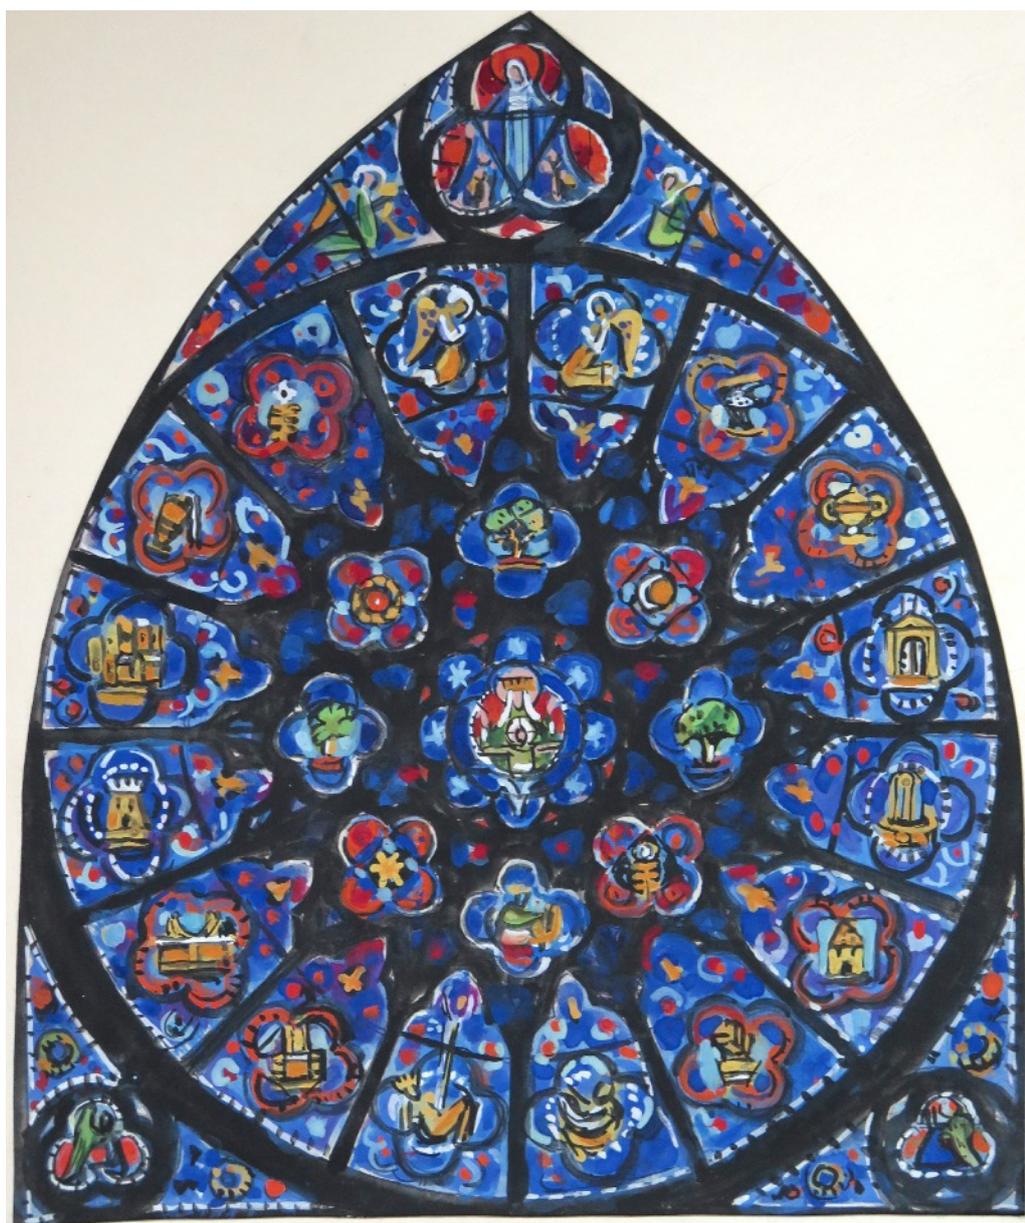
Avant-projet dû à J. Simon, janv. 1938 (archives MAP, 0081/051/129)

Le programme iconographique a été donné par Mgr Suhard, archevêque de Reims. Il s'agit des Litanies de la Vierge, dont les invocations fournissent les sujets des 24 médaillons rayonnant autour du polylobe central contenant la Vierge en gloire. Dans la corolle tangente on trouve les évocations suivantes : l'étoile du matin, fleurie comme le palmier, supérieure comme le soleil, olivier magnifique, belle comme la lune, cèdre exalté, rose mystique, puis David ; et dans la corolle extérieure : un ange, la colombe fidèle, le vase indigne de la dévotion, la porte du ciel, le puits d'eau vive, la maison d'or, la couronne royale, Isaïe, Jessé, le trône de la sagesse, l'arche d'alliance, la tour d'ivoire, la cité sainte, le vase spirituel, le lys sans tache ; la composition se termine dans l'écoinçon supérieur : la Vierge de miséricorde y abrite les fidèles sous son manteau. La thématique générale de cette petite rose répond à celle de la grande rose au-dessus.

Le maître-verrier Jacques Simon est associé dès l'initiative au projet. Il soumet un avant-projet en janvier 1938, puis une maquette réalisée au 1/10^e.

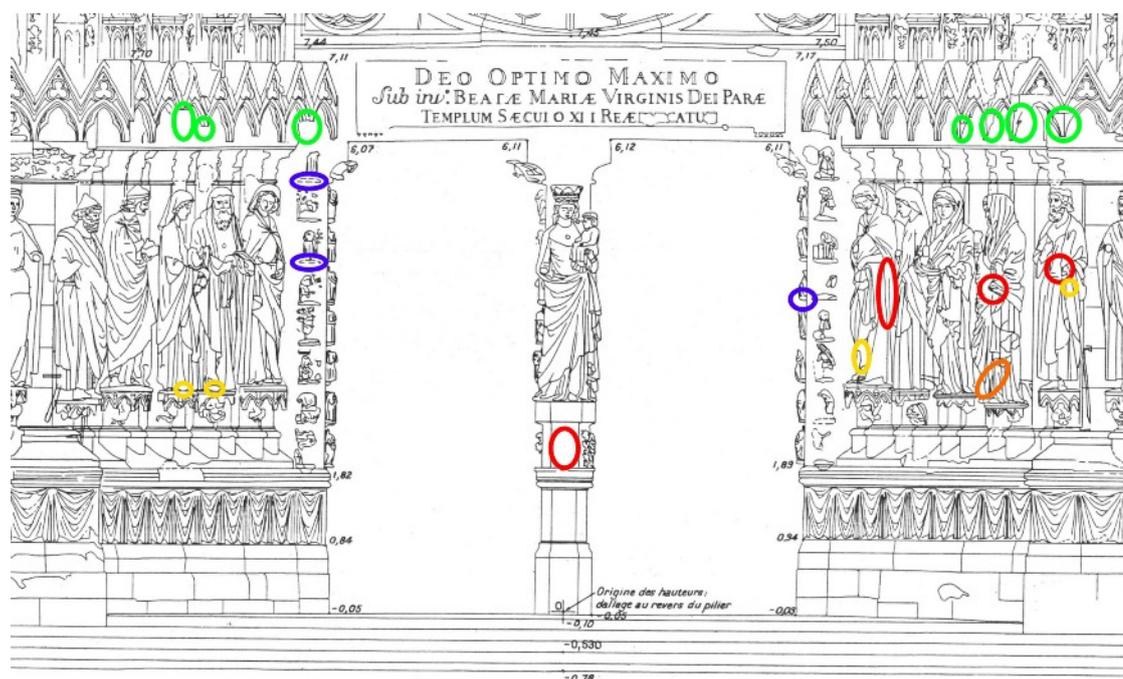
Fragments pouvant être remis en place

Ont été prospectés les réserves du palais du Tau, les stockages du STAP et ceux, divers, de la paroisse.
